ING. ERVIN NONVEILLER:

## KLIZIŠTE ZALESINA

### Uvod

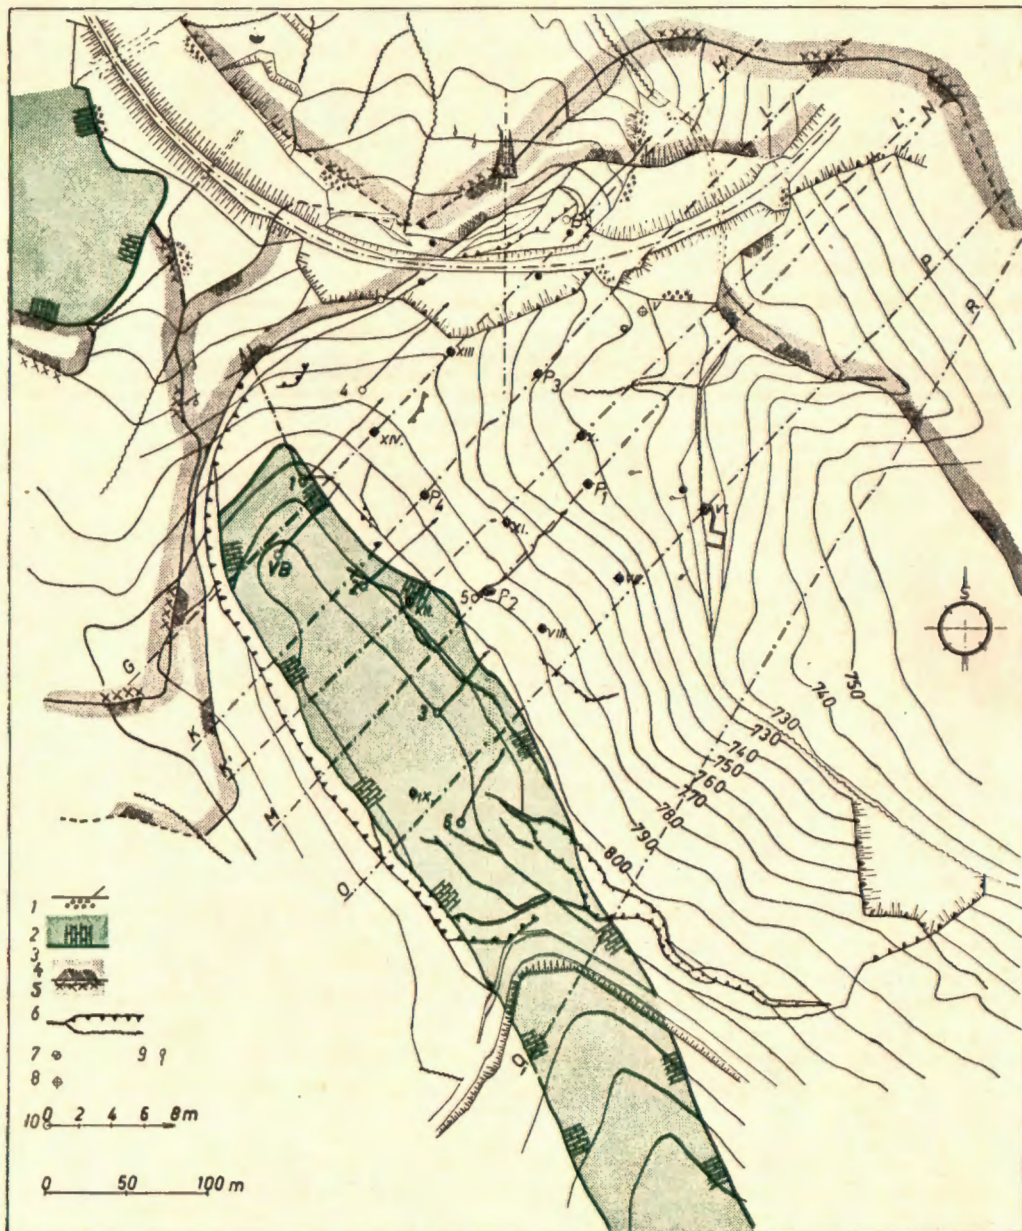
Morfologija tla u području klizanja prikazana je situacionim nacrtom na slici 1. Cijeli desni obronak koše, koja se proteže od ceste Zagreb—Rijeka do željezničke pruge, zahvaćen je pokretima sve do korita potoka Sušice. Duljina pokrenute mase iznosi oko 500 m, širina oko 300 m, a dubina oko 70 m, dok je ukupna količina mase ocijenjena s oko 5 mil. m<sup>3</sup>. Na situaciji ucrtane su pukotine, koje možemo podijeliti na glavne i sporedne. Glavna pukotina na gornjem rubu klizišta proteže se dijelom paralelno s hrptom, a na oba kraja skreće prema dolje do korita Sušice tako, da je cijeli odron školjkastog oblika. Slike 2, 3 i 4 prikazuju glavnu pukotinu, na kojoj do sada nastali pokreti iznose oko 8 m. Pored ove glavne ima i više sporednih pukotina, od kojih je zanimljiva ona (slike 1—4), koja je usporedna s glavnom (na sjeveroistočnoj strani hrpta) prikazana na slici 5. Izgleda da uslijed klizanja na doljnjem dijelu pokrenutih masa nastaju praznine u koje se gornji dijelovi masa povremeno urušavaju stvarajući ovakove pukotine. Ovi pokreti međutim nisu od naročito upliva na mehaniku kretanja masa, jer je duljina staze točaka koje se opažaju na raznim višim i nižim mjestima klizišta skoro jednaka, kako ćemo kasnije vidjeti. Na doljnjem kraju u koritu Sušice mase tla se izdižu jer je njihovo kretanje tu spriječeno susjednim obronkom na drugoj obali Sušice. Slika 6 prikazuje kako se površinski slojevi u ovoj zoni postepeno prevrću, pa su stabla nagnuta u smjeru kretanja. Prirodno korito Sušice na taj način je stisnuto i izdignuto, ponegdje se stvaraju uspori i mala jezera kako se vidi na slici 7. Na taj način postepeno je zatrpan i ulaz u propust kojim Sušica prolazi ispod nasipa. Na ulazu propusta izgrađeno je okno u koje voda ulazi sa strane kroz kameni nabačaj.

Na slici 1 prikazane su putanje opažanih točaka za vrijeme od 15. 6. 1951. do 1. 4. 1954. Vidi se, da su putanje svih točaka gotovo paralelne, osim točke 6 čija putanja je skrenuta više prema središtu klizišta. Pravac pokreta siječe prugu pod kutem od približno  $45^{\circ}$ .

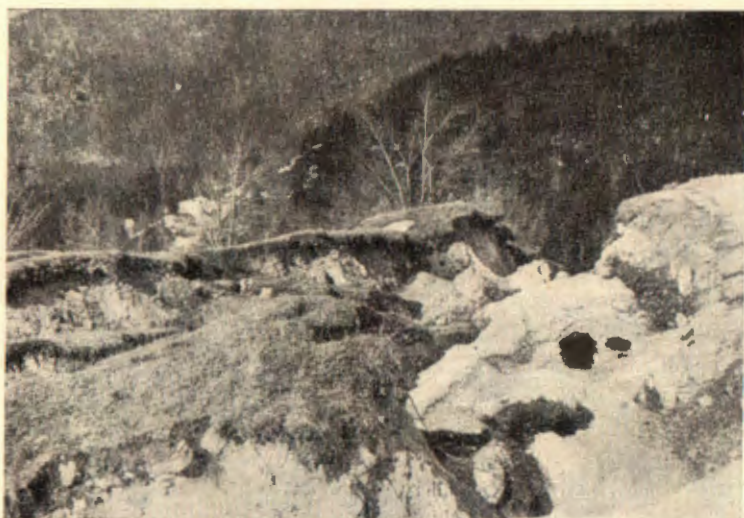
Sl. 2. Pukotine uz cestu 6827 — Fissures along the road

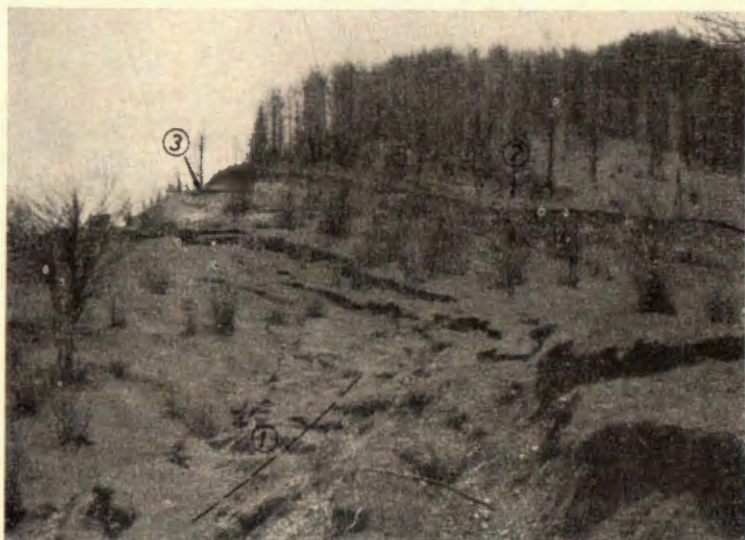
U neposrednom području klizišta postoje tri rasjeda: jedan u smjeru dinarskog pružanja paralelno s hrptom i dva rasjeda u poprečnom smjeru na oba kraja klizišta (Janjić, 1952). Glavna pukotina na hrptu brijega nastala je uz glavni rasjed. Tektonsku poremećenost glavnog dolomita prikazuje presjek u usjeku nove trase ceste Zagreb—Rijeka na slici 10.

Sl. 3. Glavna pukotina prema cesti — Main fissures view toward the road — 1 glavna pukotina — main fissure — 2 uvala stare usjekline — old depression — 3 usjek nove ceste — new road cut

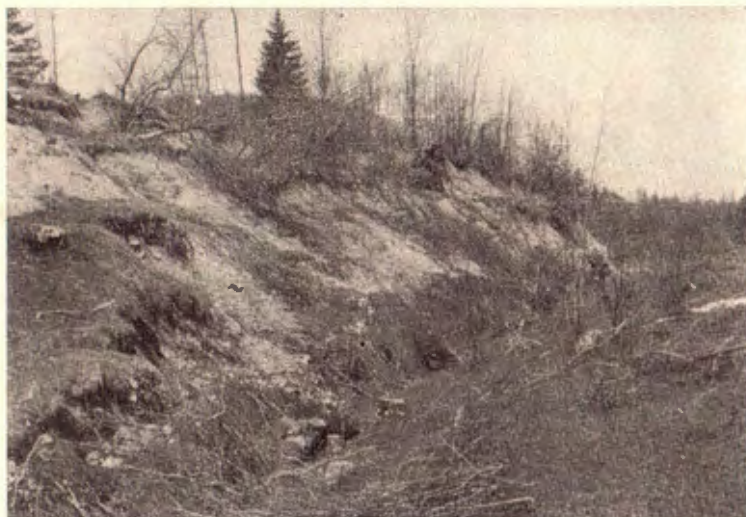
*Sl. 4. Glavna pukotina prema pruzi 78 — Main fissure, view toward the railway*

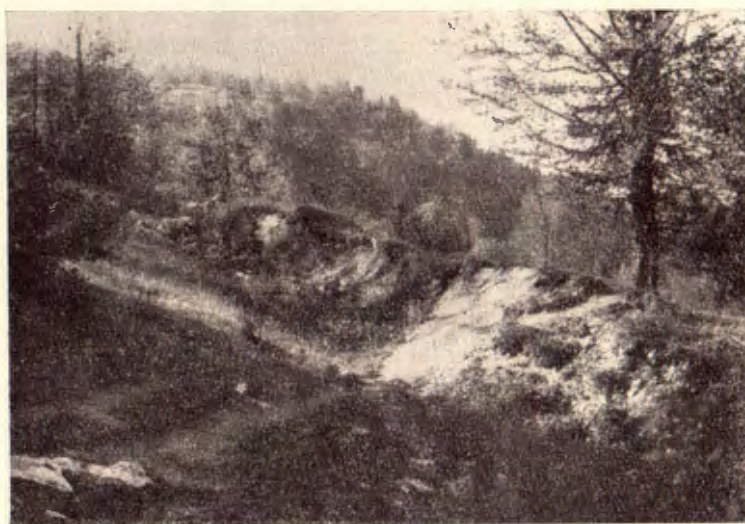
*Sl. 5. Sporedne pukotine 7607 — Secondary fissure*

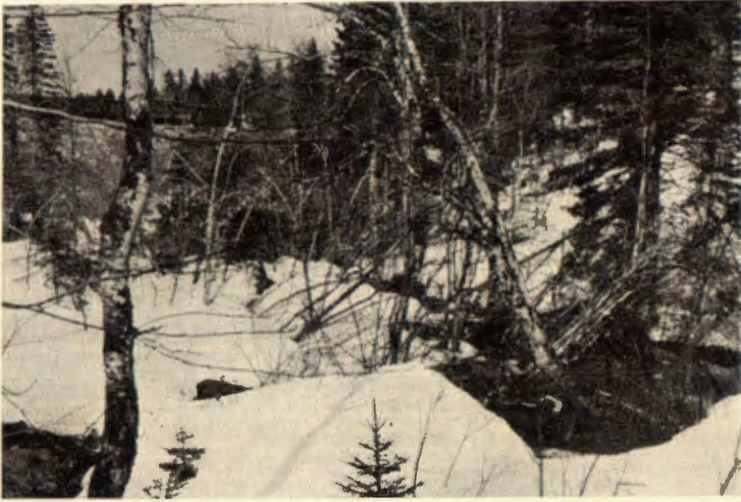
Klizna ploha izbija na površinu u koritu Sušice, osim na sjeveroistočnom kraju gdje visoki željeznički nasip spriječava pokrete, pa skreće i kliznu plohu od dna korita prema gornjem rubu nasipa.

*Sl. 6. Stopa klizišta u potoku 6822 — smjer pokreta — Foot of slide at creek level*

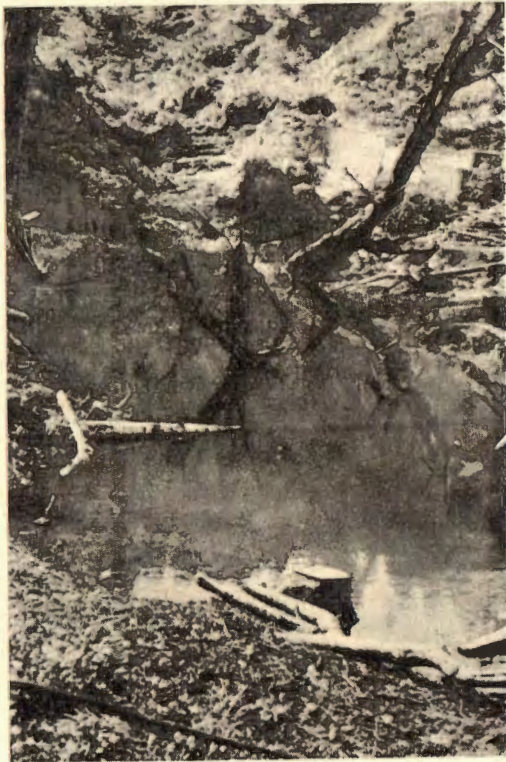
*Sl. 7. Akumulirana voda u potoku — Detained water in the creek*

3. kanaliziranje potoka Sušice u dijelu neposredno ispred nasipa, kako bi se osiguralo nesmetano otjecanje vode kroz propust ispod nasipa, prema projektu, koji je već usvojen,

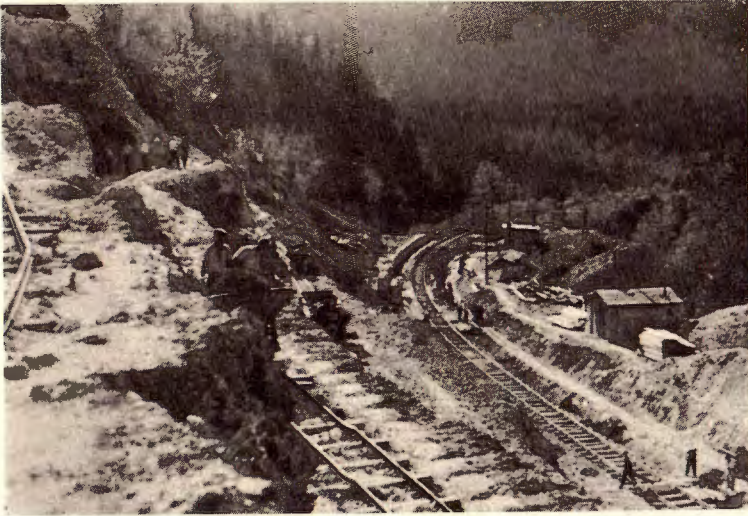
Željeznička pruga zahvaća pokrenute mase periferno na njihovom sjevernom kraju. Tu je prvobitno bio zasjek sa strmom padinom zaštićenom na donjem kraju potpornim zidovima. Ovi zidovi su se u početku pokreta približili pruzi toliko, da su se morali ukloniti. Uslijed toga što se dizala pruga je stalno ukopavana, a padina usjeka se je pored toga kretala prema pruzi tako, da je njena nožica potkopavana. Pokos je postao tako strm, da je prijetilo lokalno rušenje na prugu. Po projektu ing. Poljanška ublažen je ovaj pokos otkopom cca 50.000 m<sup>3</sup> zemlje, koja je deponirana na padini iza usjeka. Slika 8 prikazuje radove na ublaženju padine ovog usjeka.

*Sl. 8. Kopanje u bijelom usjeku 7608 — Excavation in the railway cut*

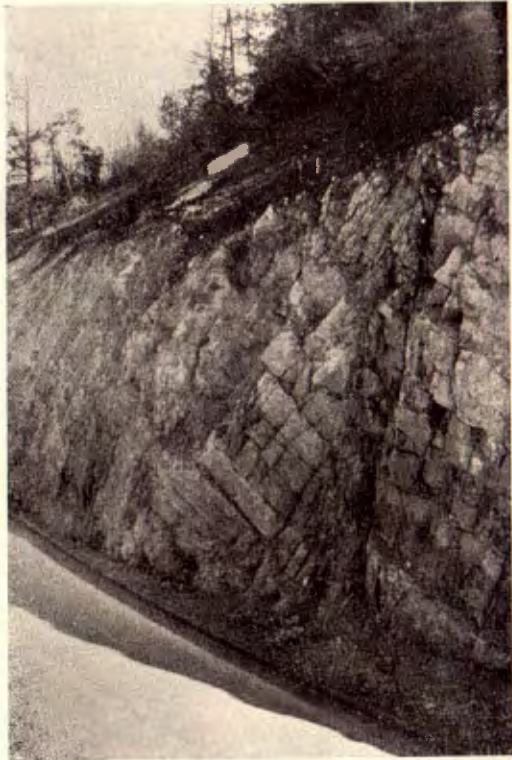
*Sl. 10. Tektonska poremećenost glavnog dolomita 7605 — Tectonic disturbance of the dolomitic rock*

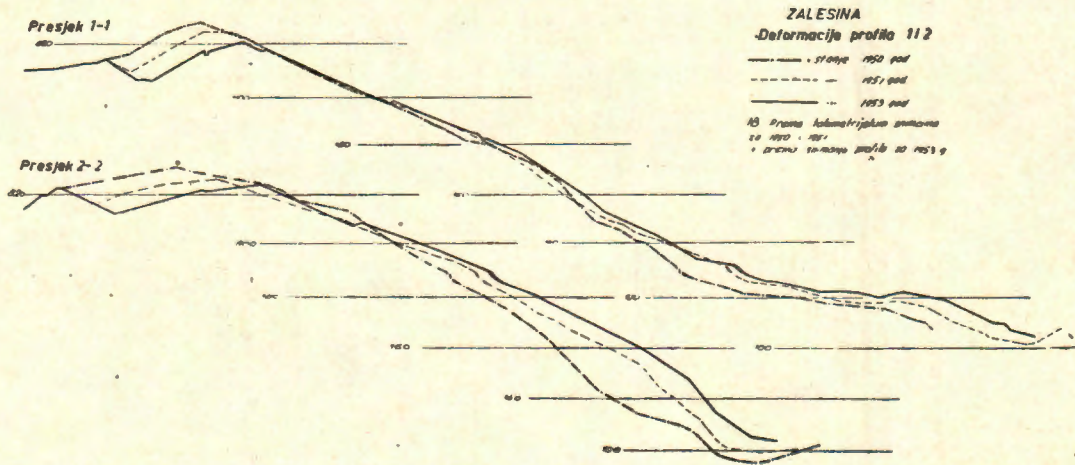
Sl. 9. Poprečni profili kroz klizište — Cross section

Dva poprečna profila na slici 9, koji su načinjeni prema snimcima iz 1950., 1951. i 1953. godine pokazuju deformacije nastale klizanjem masa.

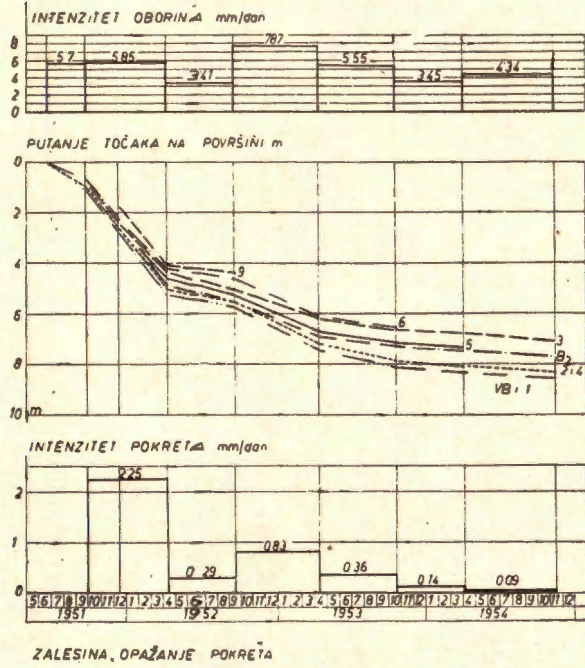
Sl. 11. Putanja promatranih točaka — Displacements of poles on sliding area

Na slici 11 prikazana je duljina staze točaka u prostoru (rezultanta vertikalne i horizontalne putanje). Vidi se, da je duljina staze, za sve točke gotovo jednaka, bez obzira na njihov položaj na klizištu. Iz toga se može zaključiti, da se pokrenute mase kreću kao jedna cjelina na kliznoj plohi pravilnog oblika.

Na istoj slici prikazan je intenzitet oborina za zimske, odnosno ljetne periode u vremenu promatranja pokreta. Vidi se, da postoji zavisnost između intenziteta pokreta i oborina do ljeta 1953., a kasnije su pokreti sve manji, nezavisno od oborina. Isto se tako vidi, da je u početku intenzitet klizanja uz iste količine oborina bio veći nego kasnije. Možemo ustanoviti, da se od ljeta 1953. nadalje pokreti stalno smanjuju — jenjavaju.

Ovisnost intenziteta pokreta o oborinama prikazana je na slici 11. Ona je logična posljedica nepovoljnog djelovanja strujnog tlaka na ravnotežu masa. Postepeno smanjenje ovog upliva može se objasniti poboljšanjem ravnoteže, koje je nastalo premještanjem masa uslijed pokreta sve većim micanjem masa i njihovim odupiranjem o protivni pokos korita potoka. Tome treba pribrojiti i poboljšanje drenaže prema koritu Sušice, nastalim razrahljenjem i raspucavanjem tla u nožištu klizišta. Jako vrelo sa 200 lit/min prije klizanja nije ni postojalo. Time je postepeno snižen nivo podzemne vode u tlu, koji je u početku pokreta morao biti viši nego što je sada.

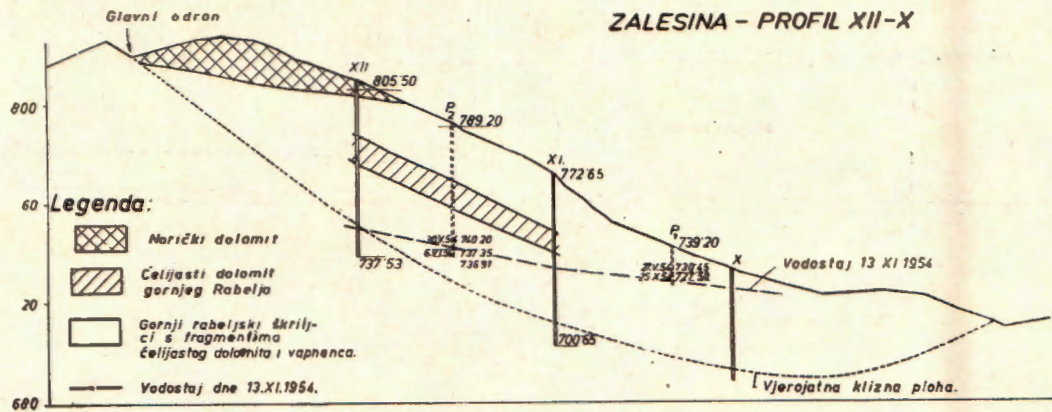
Sl. 13. Geološki poprečni presjek — Geological profile

Poprečni presjek kroz klizište na temelju najnovijih podataka bušenja prikazan je na slici 13.

Mjerenja vodostaja u piezometrima i sondažnim bušotinama pokazala su postojanje visokog podzemnog vodostaja, kako je prikazan u poprečnom profilu na slici 13. Izohipse podzemne vode prikazane su na slici 15., iz čega se vidi, da je nivo podzemne vode nagnut prema dolini Sušice. Najveći gradijent je prema najjačem vrelu *a* (slika 15).

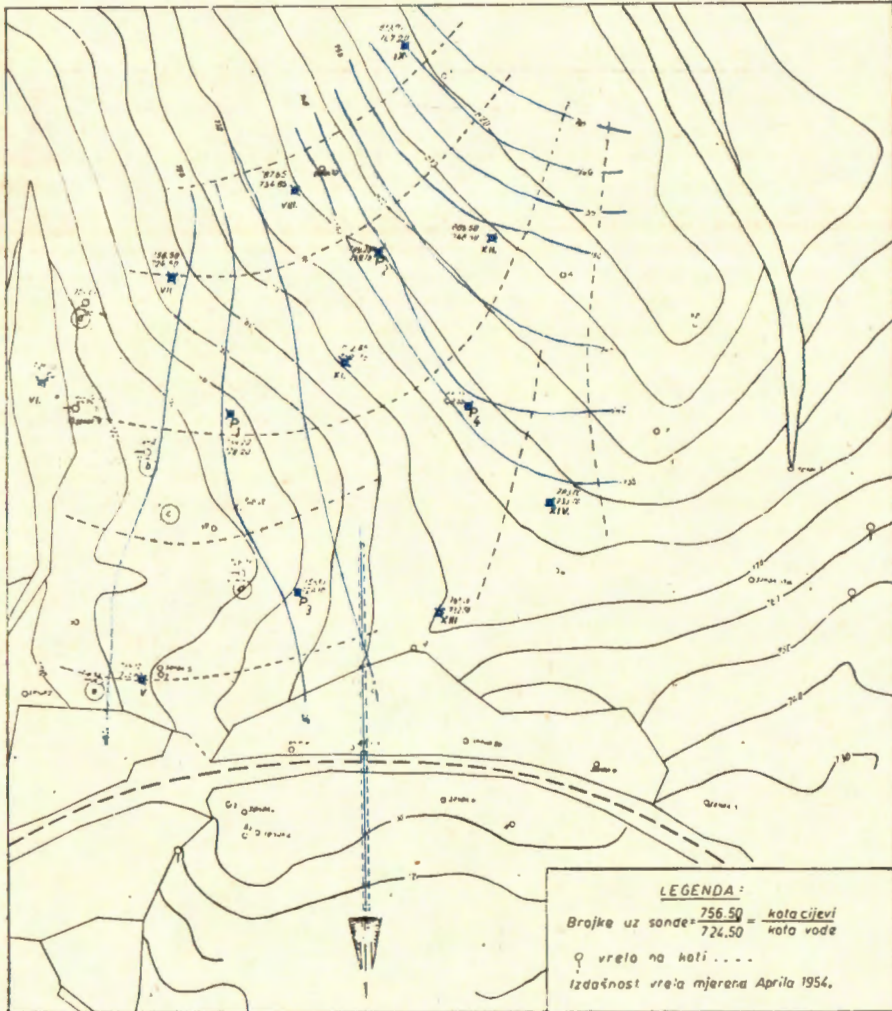
Sl. 15. Izohipse podzemnog vodostaja — Underground water surface

Vrela koja postoje na doljnjem dijelu padine prema Sušici označena su u situaciji na slici 15.

The ground water elevation was observed by sensitive piezometers and in the investigation borings as well. A high ground water level sloping to the creek valley was recorded as shown on fig. 15.

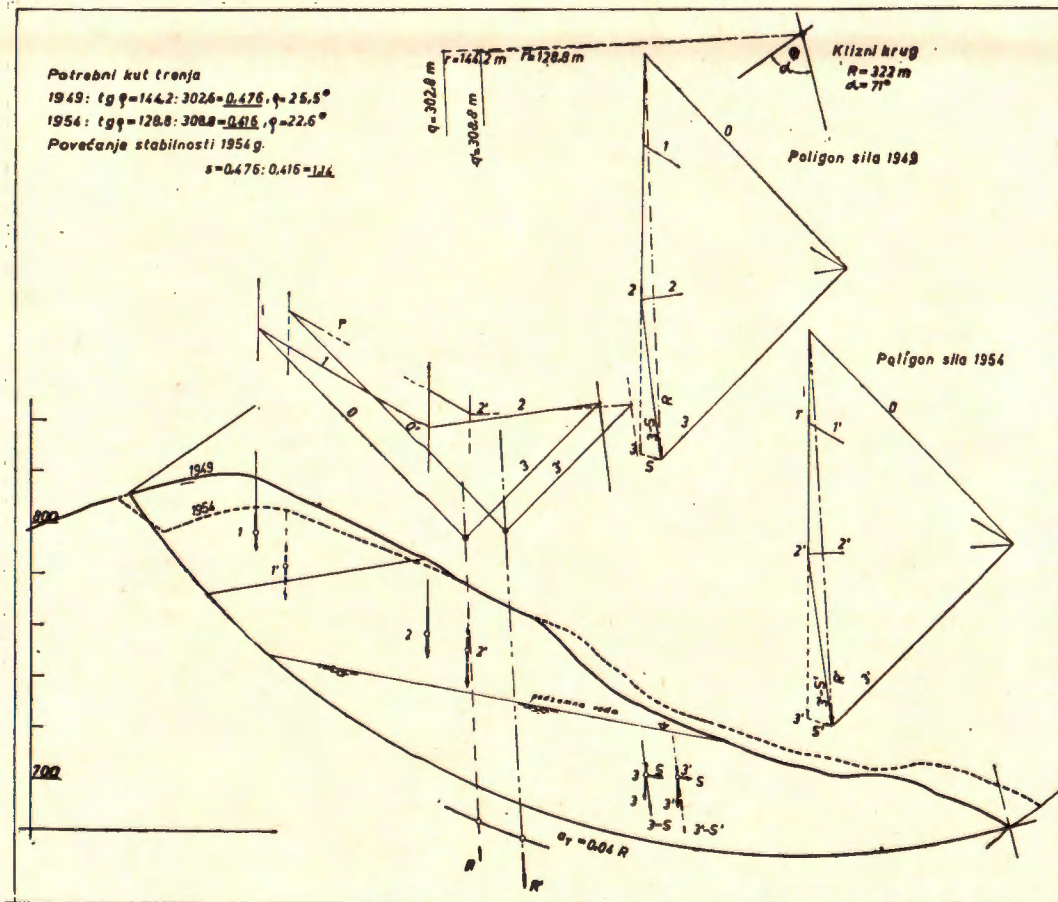
Sl. 16. Račun ravnoteže masa — Stability analysis section K'-L'

Proračun prikazan na slici 16 izvršen je s ciljem da se razjasni prestanak ovisnosti intenziteta pokreta od oborina i postepeno smirivanje klizišta, koje je ustanovljeno tokom 1954. godine. Na osnovu mjerenih duljina pokreta točaka pomaknut je profil K'—L' kroz sredinu klizišta u položaj u kojem je približno bio prije nego su pokreti započeli i za taj položaj određen je potrebni kut trenja s  $25,5^\circ$ . Zatim je taj profil pomaknut u položaj, koji ima sada na odabranoj kliznoj plohi i za taj položaj ustanovljen je kut trenja s  $22,6^\circ$

Ta promjena trenja odgovara povećanju stabilnosti masa od 1,0 (kada je čvrstoća smicanja, iskorišćena) na 1,14 t. j. čvrstoća smicanja iskorišćena je sada s oko 88% njene pune vrijednosti.

Rezultat ove analize pokazuje, da je uslijed deformacije profila pokrenute mase postignuto prirodno povećanje njene stabilnosti, što objašnjava prestanak periodičnog povećanja pokreta i postepeno smanjenje njihovog intenziteta.
