STJEPAN BAHUN I FRANJO FRITZ

INŽENJERSKOGEOLOŠKA ISTRAŽIVANJA U PODRUČJU PREGRADNOG MJESTA BRANE SKLOPE U LICU

TECHNICAL-GEOLOGIC EXPLORATIONS IN THE AREA OF THE DIVISION SITE OF THE SKLOPE DAM IN LIKA

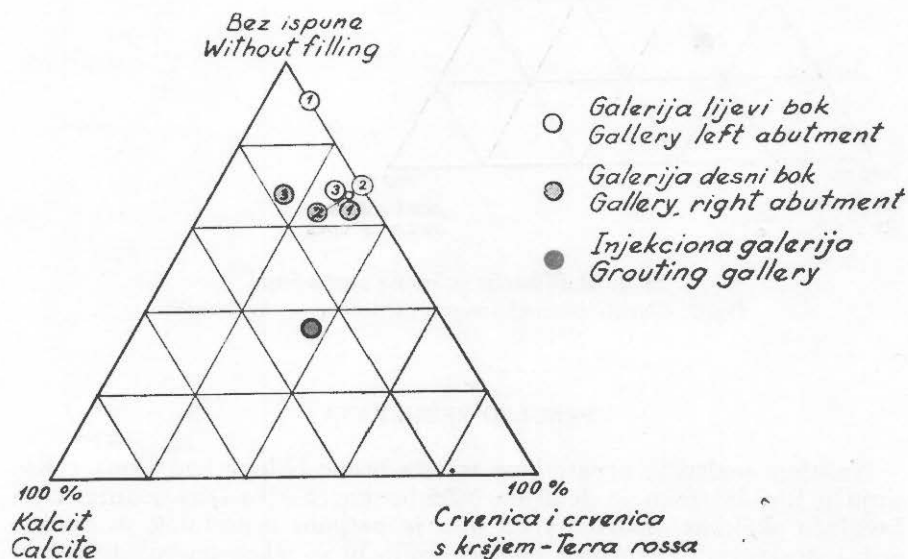
Ako usporedimo skupne rezultate za lijevu i desnu obalu, vidimo, da u lijevom, u odnosu na desni bok, ima više prslina i pukotina širih od 10 cm, te više neispunjenih pukotina i pukotina s crvenicom. S druge strane pak u desnom boku u odnosu na lijevi bok ima više pukotina širine do 2 cm i više pukotina ispunjenih kalcitom i crvenicom s kršjem. To bi govorilo da bi trebalo očekivati nešto bolje prilike u desnom boku s obzirom na prevlast pukotina do 2 cm širine i veće učešće kalcita u ispuni pukotina.

Sl. 1. Klasifikacija pukotina prema vrsti ispune
 Fig. 1. Classification of fissures according to the kind of filling

1. Postotak manjih prslina opada idući iz dubljih dijelova prema površini, a postotak širih pukotina u isto vrijeme raste,
2. Kao ispuna pukotina prevladava crvenica,
3. Otvorenih, tj. pukotina bez ispune, ima više u gornjim dijelovima terena,
4. Pukotine s kalcitom vezane su uglavnom za gornje galerije,
5. U pukotinama su konstatirane izvjesne količine kremenog pijeska, što govori za nekadašnju jaču podzemnu cirkulaciju vode u sada višim dijelovima terena.

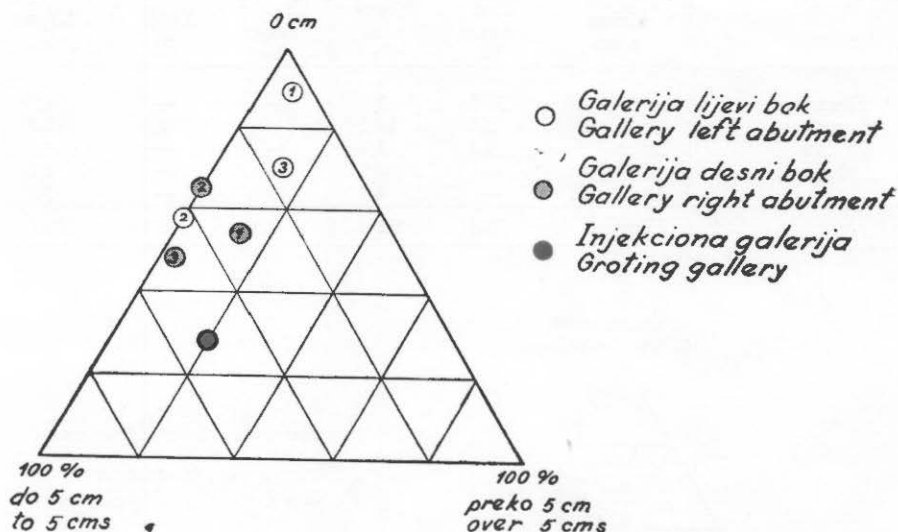
Sl. 2. Klasifikacija pukotina prema širini
 Fig. 2. Classification of fissures according to the breadth

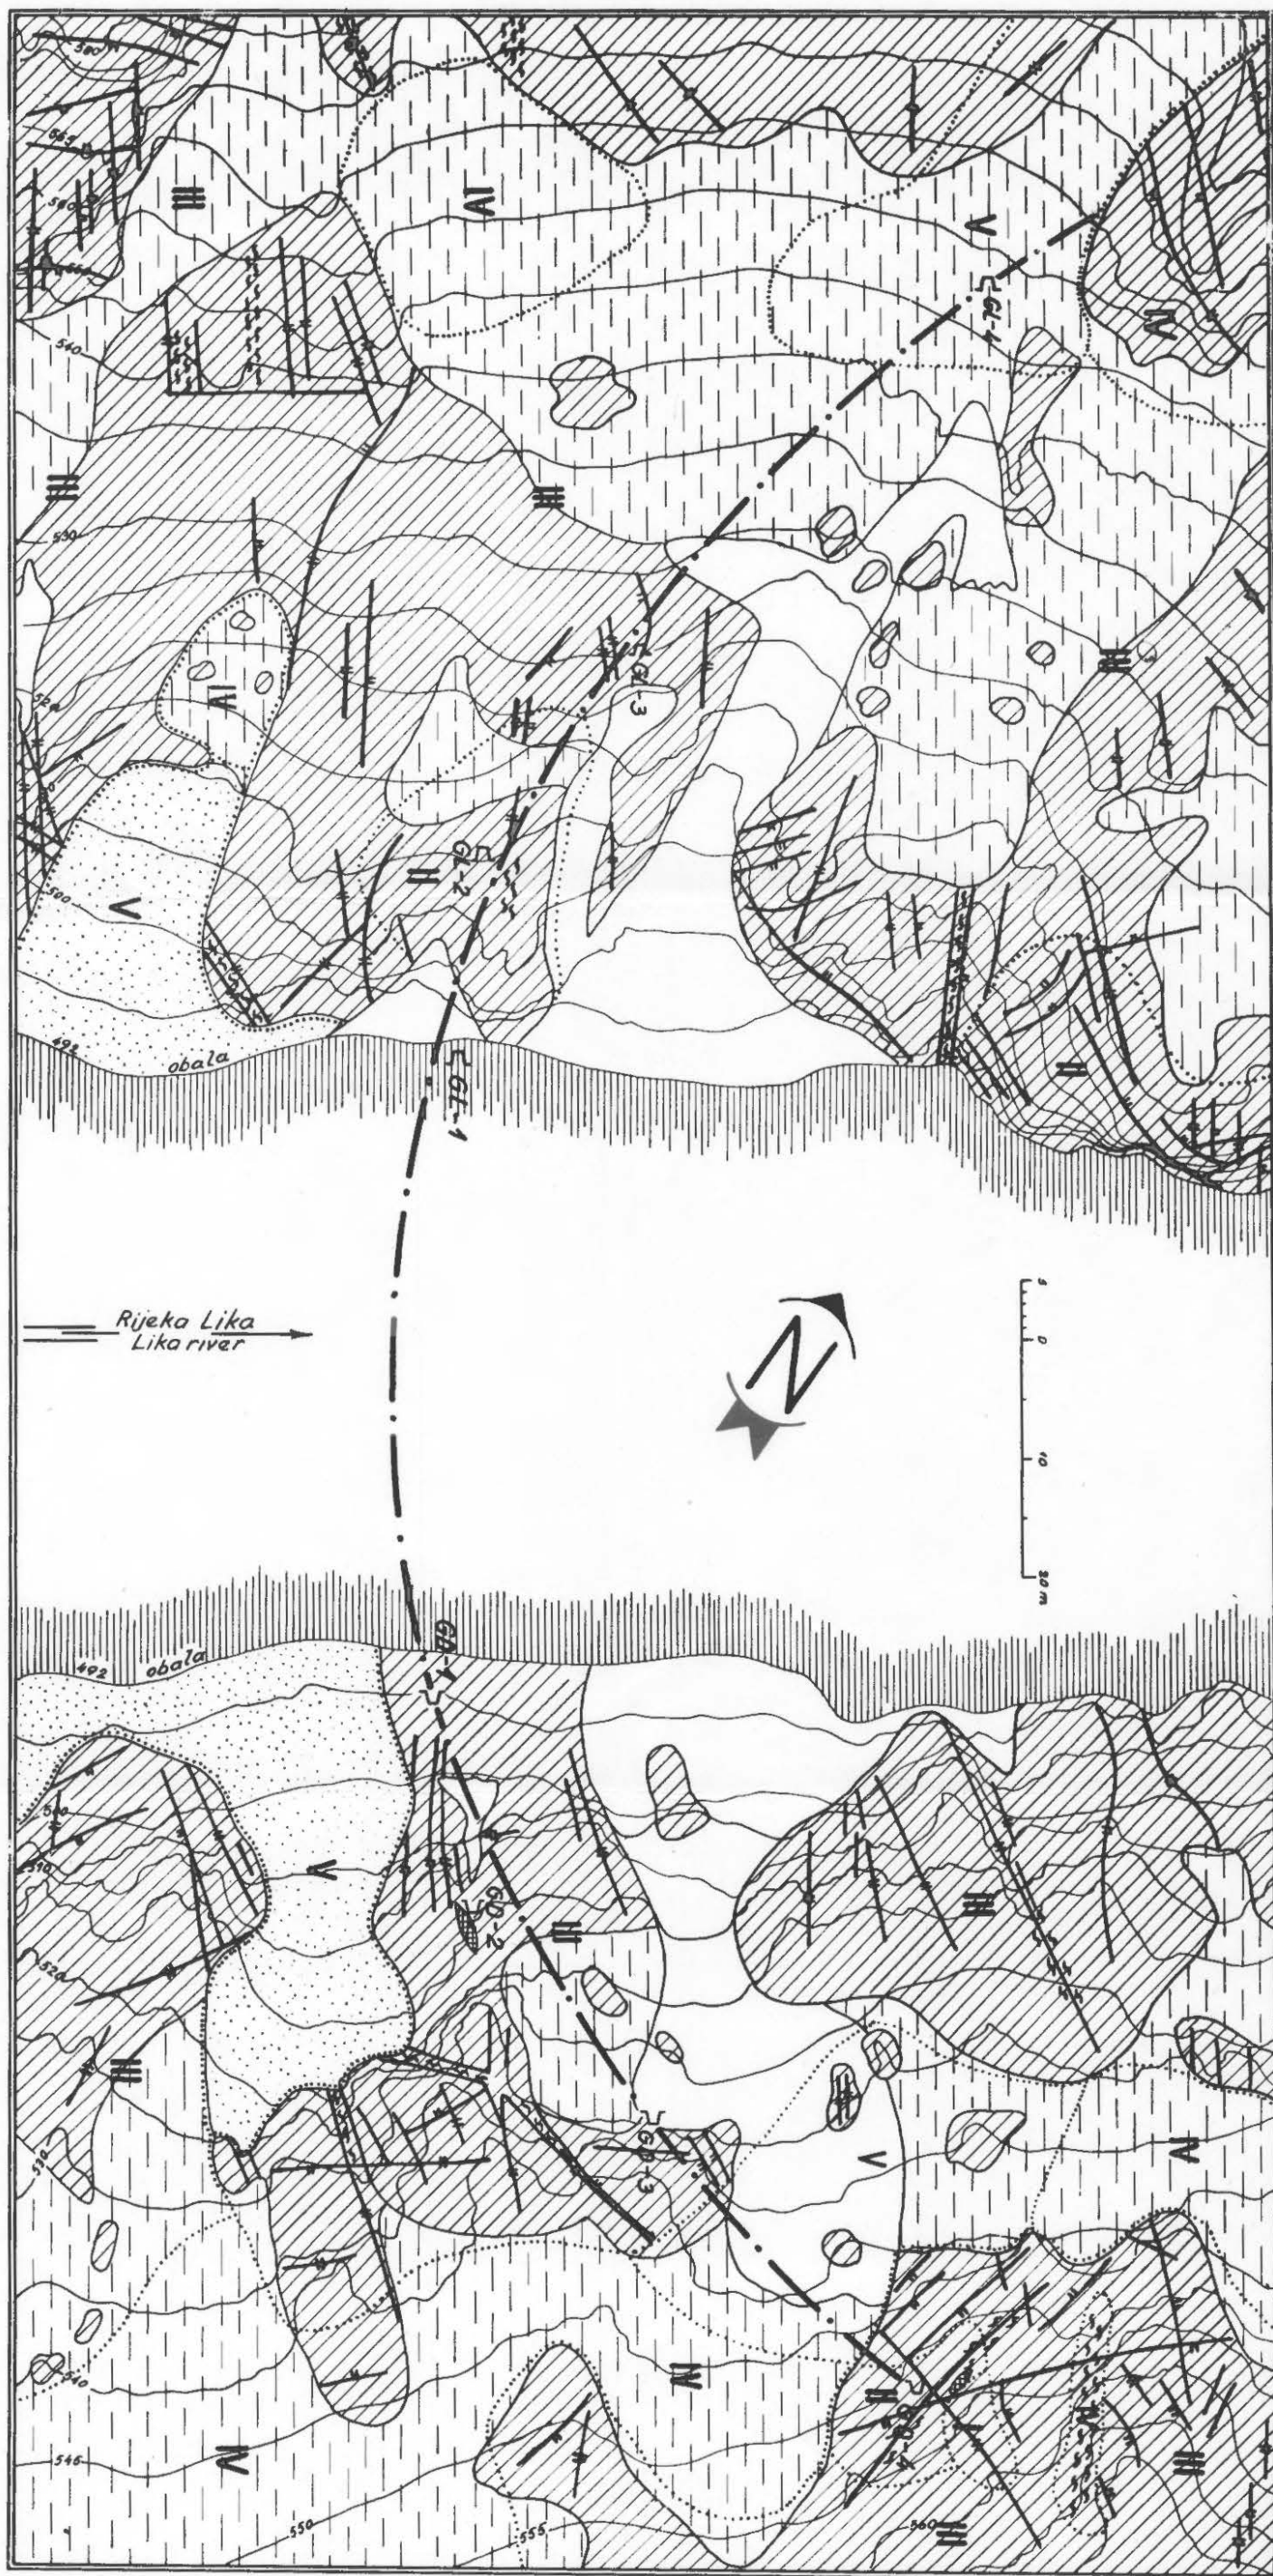
INŽENJERSKOGEOLOŠKA KARTA
PREGRADNOG MJESTA BRANE
SKLOPE U LICI

U nižim dijelovima desnog boka do kote 510 m (galerije GD-1 i GD-2) prevladavaju kompaktni vapnenci ocijenjeni kao kategorija II–III. Interesantan je slučaj, da galerija GD-2 u nizvodnom kraku ima laporovite vapnence prosječne kompaktnosti dok u uzvodnom kraku do-

laze vapnenci i vapnene breče veoma oštećene (kategorija IV-V), što bi odgovaralo i površinskim zapažanjima.

U galeriji GD-3 nizvodni je krak izgrađen od potpuno heterogene mase (kategorija V), dok u uzvodnom kraku dolaze laporoviti vapnenci i laporovite breče koji predstavljaju osnovnu stijenu.

Iznad toga, po kompaktnosti varijabilnog materijala, dolazi na koti 541 u galeriji GD-4 najkompaktniji materijal uopće (kategorija I). Budući da galerija GD-3 svojim nizvodnim krakom podilazi galeriju GD-4, izlazi da kompaktna masa kod galerija GD-4 leži, odnosno »visi«, iznad veoma lošeg materijala kroz koji prolazi galerija GD-3. Postanak ovakve veće prostorije ispunjene sekundarnim materijalom vjerojatno je vezan za prethodno kvašenje, trošenje i ispiranje veće leće laporovitih breča i kasnije ispunjavanje crvenicom, glinovitim materijalom, pijeskom, kršjem i urušenim blokovima. Zbog toga je predloženo da se točnije istraži veličina i oblik ove loše partije, kako bi se o njoj moglo voditi računa prilikom fundiranja brane.

Od korita Like pa do kote 522 u lijevom boku, galerije GL-1, GL-2 i u početnim metrima GL-3 prolazile su kroz kompaktn materijal (kategorija II-III). Treba međutim naglasiti da ove galerije nisu bile osobito dugačke i nisu ulazile dublje u stijenu.

Na koti 539 nalazi se galerija GL-4 koja je bušena u potpuno heterogenoj sredini sastavljenoj od blokova vapnenca i vapnenih breča međusobno povezanih kalcitom. Negdje su šupljine ispunjene crvenicom i pijeskom. Pri kraju se ušlo u primarnu stijenu, ali još uvijek jače oštećenu. Naše mišljenje o postanku ovako nehomogene sredine na ovom boku ne razlikuje se od onog kojega smo iznijeli u opisu galerije GD-3 na desnom boku, jer se i ovdje u neposrednoj blizini (lijevi krak u GL-4 i na nekoliko mjesta u injekcionoj galeriji) pojavljuju breče s laporovitim vezivom.

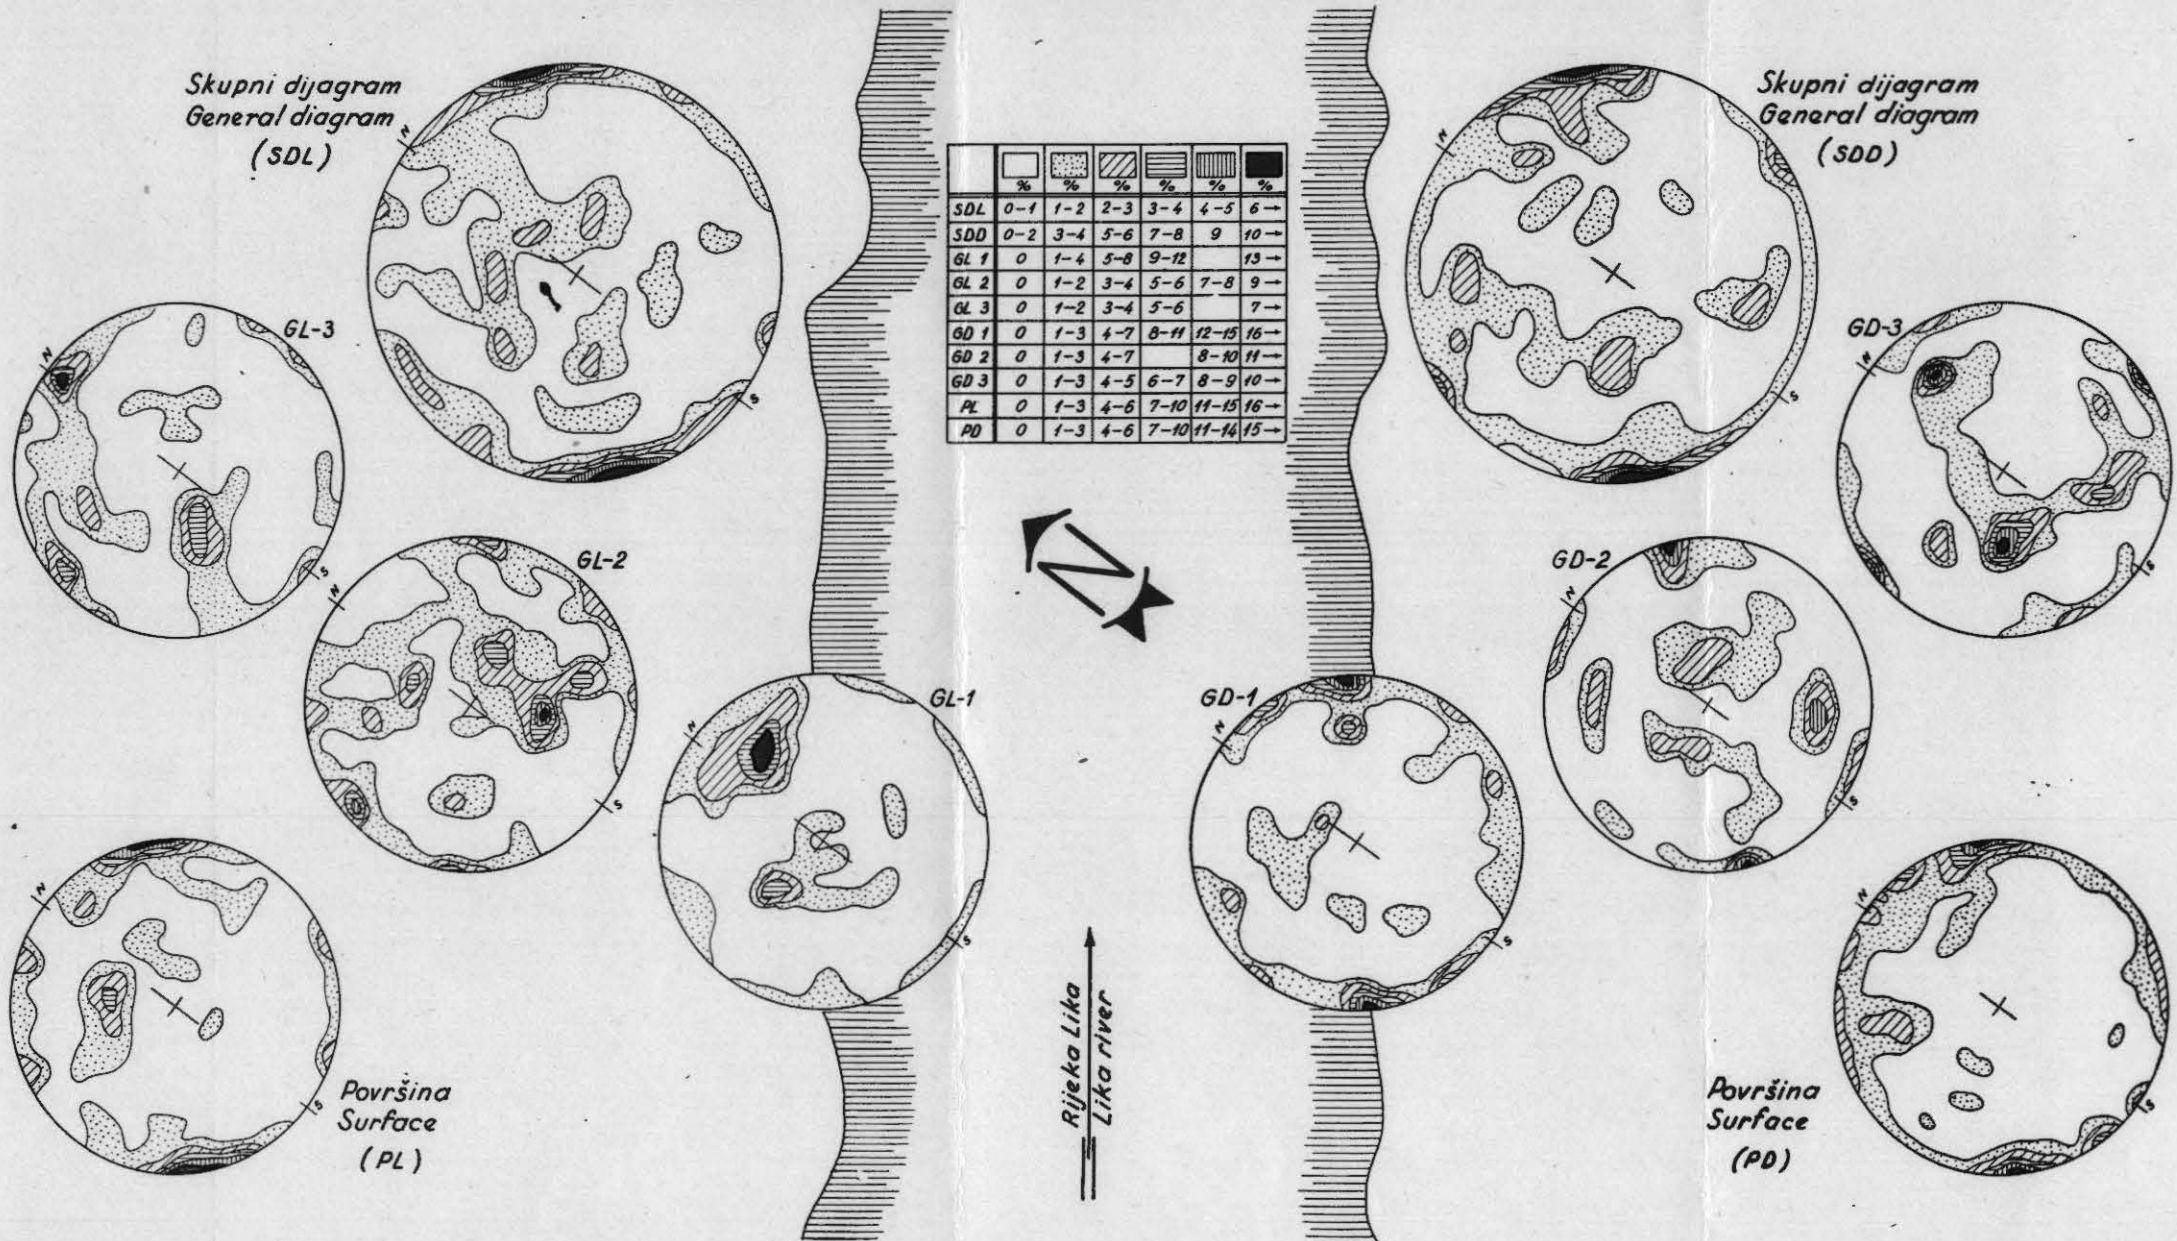
KONTURNI DIJAGRAMI PUKOTINA PODRUČJA BRANE
KONTOUR DIAGRAMS OF VOIDS WITHIN THE AREA OF THE DAM

Na desnoj obali glavnina pukotina je vertikalna, pružanja sjeverozapad–jugoistok. Također su vertikalne pukotine koje su svojim pružanjem okomite na prethodne tj. pružanje im je sjeveroistok–jugozapad. Tek manji broj pukotina ima blaže kuteve pada, međutim one nemaju tačno definiran smjer pružanja.

Na lijevoj obali također prevladavaju vertikalne ili skoro vertikalne pukotine pružanja sjeverozapad–jugoistok, međutim za razliku od desne obale drugog smjera po koncentraciji i nema, nego su ovdje došle do izražaja položnije pukotine koje ne pokazuju neku određenu pravilnost svog položaja u prostoru, već su podjednako nagnute na različite strane.

Sabravši ovako dobivene rezultate izlazi da pukotinski sistemi pokazuju najveću oštećenost stijene u smjeru okomitom na tok rijeke, dok je po broju pukotina drugi smjer onaj koji je toku rijeke paralelan.
