PRILOG HIDROGEOLOGIJI IZVORA RJEČINE

A CONTRIBUTION TO THE HYDROGEOLOGY OF THE SOURCE OF THE RJEČINA RIVER

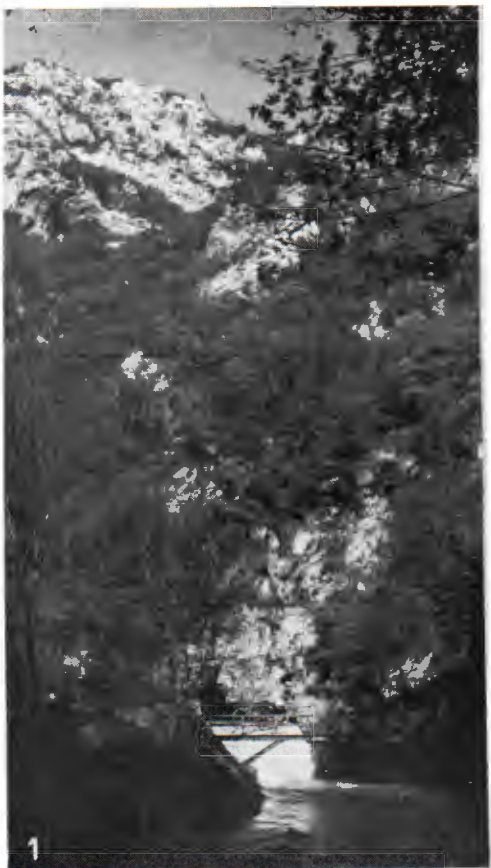
1. Pogled na korito Rječine s visokim strmim stijenama iznad samog izvora.
View of the Rječina bed, with the high cliffs over the source.
2. Izvor Rječine snimljen 19. 10. 1971. dva dana nakon snažnog izbijanja vrela. Strelica pokazuje mjesto gdje bi po prilici trebalo započeti sa probijanjem pristupnog tunela u otkrivenu podzemnu šupljinu.

The Rječina source taken on 19 October 1971, two days after the powerful upsurge of the source. The arrow points to the spot where approximately the access tunnel to the discovered underground hole should be begun.

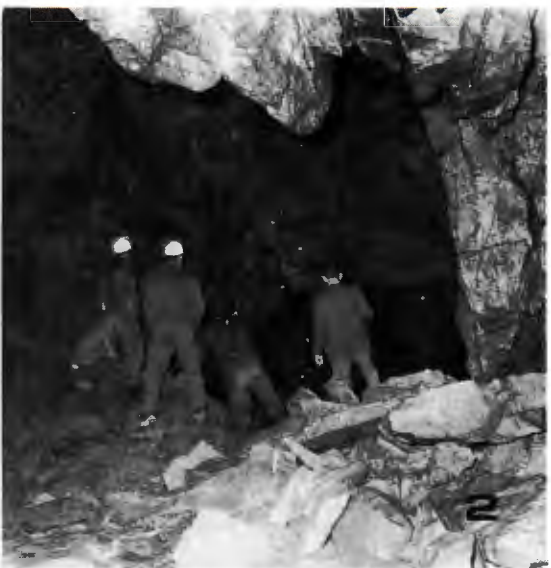
1. Strmo položen podzemni kanal snimljen od točke B u pravcu točke D. Na stijeni je vidljiv erozioni i korozioni rad vode.

The steep underground channel taken from point B in the direction of point D. The erosional and corrosional effects of water are noticeable on the rock.

ne primjećuje. Na donjoj i bočnoj strani kanala zapažaju se tragovi erozionog rada vode, dok je korozija uočljivija na dijelovima kanala, koji su iznad stalnog upliva podzemnog dotoka vode (tab. II, fot. 1.).
