ING. ERVIN NONVEILLER:

## KLIZIŠTE ZALESINA

### Uvod

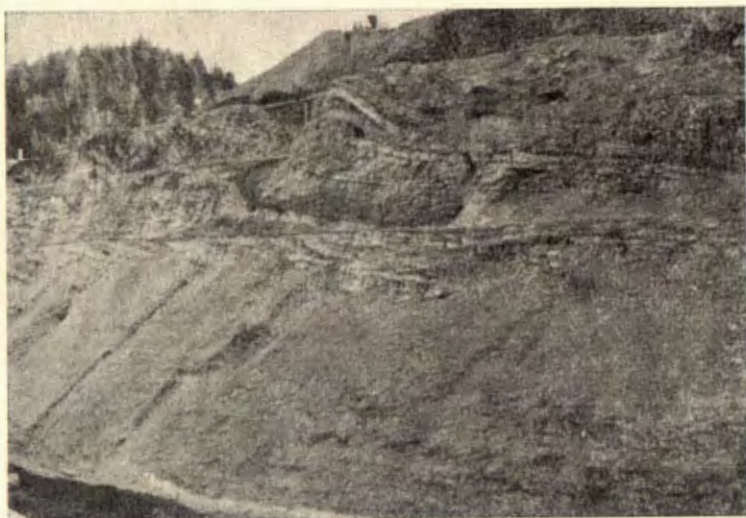
**Sl. 13.a Slojevitost gornje-  
ga rabelja u bijelom usje-  
ku 7634 A — Stratification  
of upper Raibl in railway  
cut**

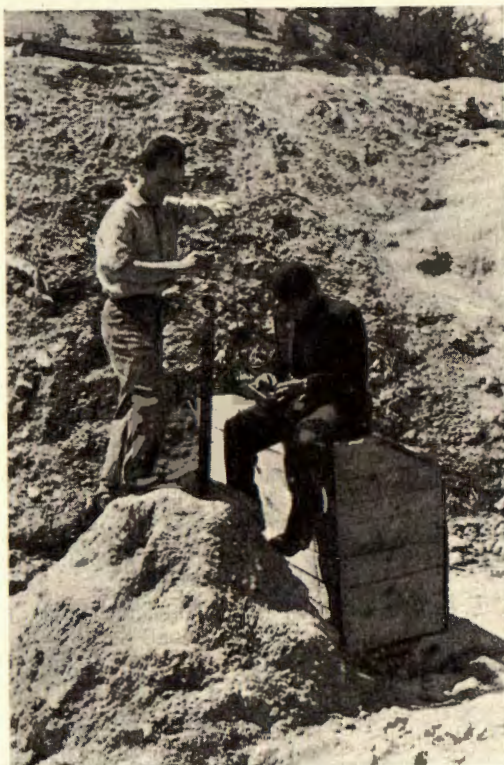
**Sl. 14. Mjerenje vodostaja  
u piezometru 8433 — Pie-  
zometer observation**

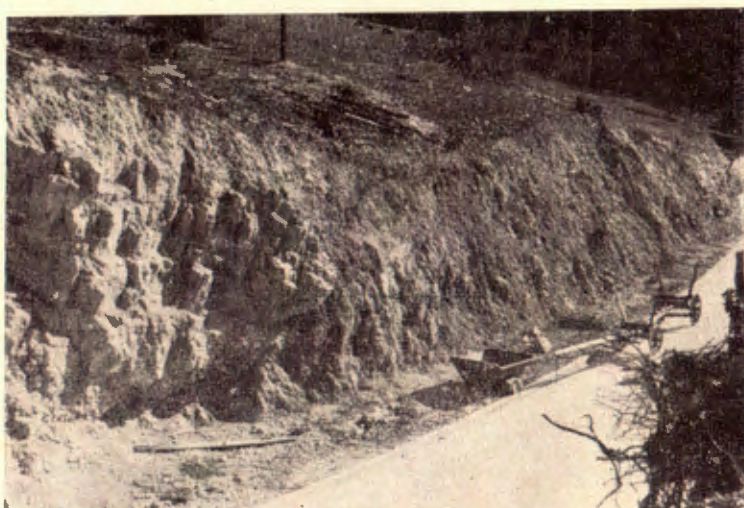
*Sl. 17. Uvala uz cestu — Depression on road cut*
